DIAGNOSTIC DES CONDITIONS D'ACCESSIBILITE

Référence : Municipalité de Cagnes sur mer 2 25.01.10

**un ERP sis
25 rue du moulin 06800 CAGNES SUR MER**

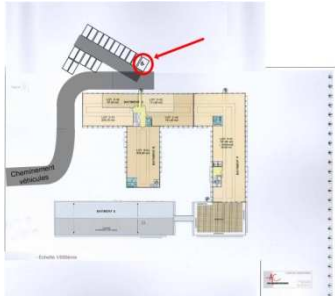
Règlementation : Chaque place adaptée est repérée par un marquage au sol et une signalisation verticale.

Constat : La place adaptée est bien repérée par un marquage au sol mais il n'y a pas de signalisation verticale.

Installer un panneau de signalisation verticale pour chaque place.

Coût total : de 50 € à 120 €

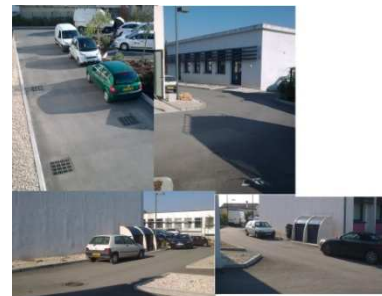
Règlementation : Le cheminement accessible permet à toute personne de se localiser, s'orienter, atteindre le bâtiment en sécurité et accéder à tout équipement ou aménagement.

Constat : Le cheminement accessible ne permet pas d'atteindre le bâtiment en sécurité. En effet, il est nécessaire d'emprunter la chaussée utilisée par les véhicules pour accéder au Bâtiment depuis le parking nord. Le cheminement n'est donc pas sécurisé.

De surcroît, il n'existe aucune signalisation indiquant le chemin à suivre.

Mettre en place un trottoir constituant un cheminement permettant à toute personne d'atteindre le bâtiment en sécurité

Coût unitaire : de 150 € à 375 € pour 1 m²

Coût total : de 1800 € à 4500 € pour 12 m²

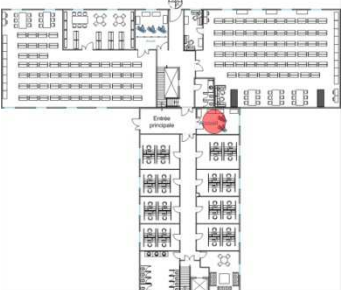
Réglementation : Les aménagements, équipements et mobiliers situés au point d'accueil, nécessaires pour accéder, utiliser ou comprendre, sont repérés, atteints et utilisables par une personne handicapée.					
Constat : Les aménagements, équipements et mobiliers situés au point d'accueil, nécessaires pour accéder, utiliser ou comprendre, ne sont pas facilement atteints, repérables ou utilisables par une personne handicapée.

PRECONISATIONS :					
Remplacer le mobilier situé au point d'accueil					
Coût total : de 350 € à 500 €

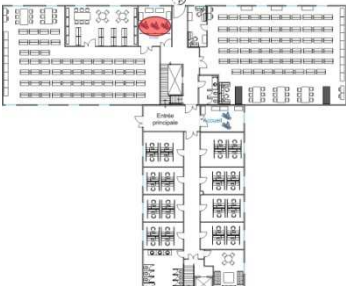
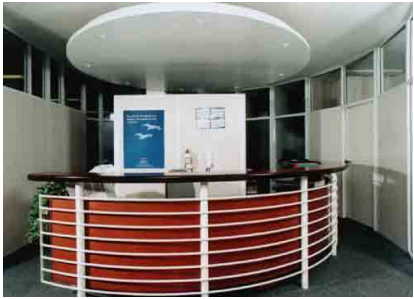
Règlementation : Les banques d'accueil sont utilisables par une personne en position « debout » ou « assis » et permettent la communication visuelle entre les usagers et le personnel.					
Constat : Les banques d'accueil ne sont pas utilisables par une personne en position « assise » et ne permettent pas la communication visuelle entre les usagers en position assise et le personnel.

PRECONISATIONS :					
Remplacer le comptoir d'accueil pour en installer un qui présente une partie accessible aux personnes en fauteuil					
Coût total : de 1200 € à 4000 €
